Infomöte om förslag
till kommande renoveringar
2014–2015

Folkets Hus, tisdag 14 jan 2014

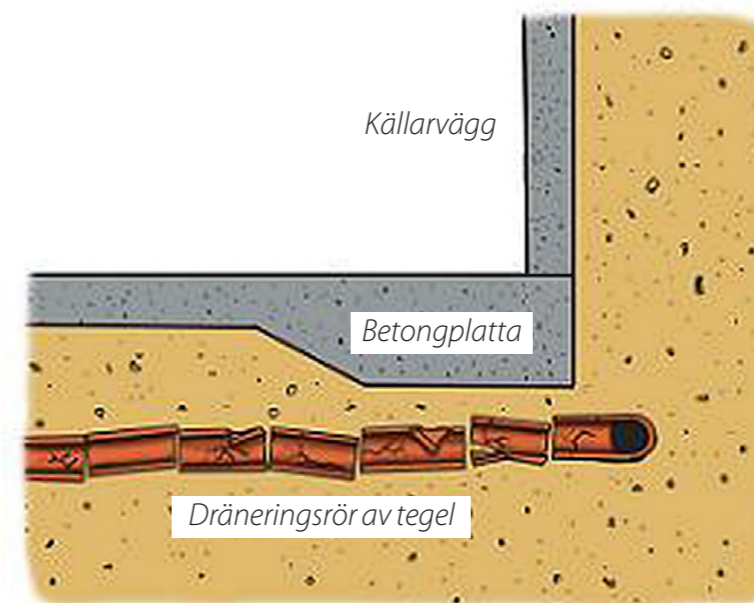
Befintlig dränering

Denna typ av äldre dränering består av runda tegelrör som ligger i anslutning till betongplattan.

Vatten skall ledas bort genom rören, men efter många år har lera trängt in och många av rören är förmodligen även krossade.

Fukt tar sig då in i betongplattan och väggar vilket kan skapa s.k. mur- och betongröta (= försämrad hållfasthet), men även lukt, mögel och putsras från väggar.

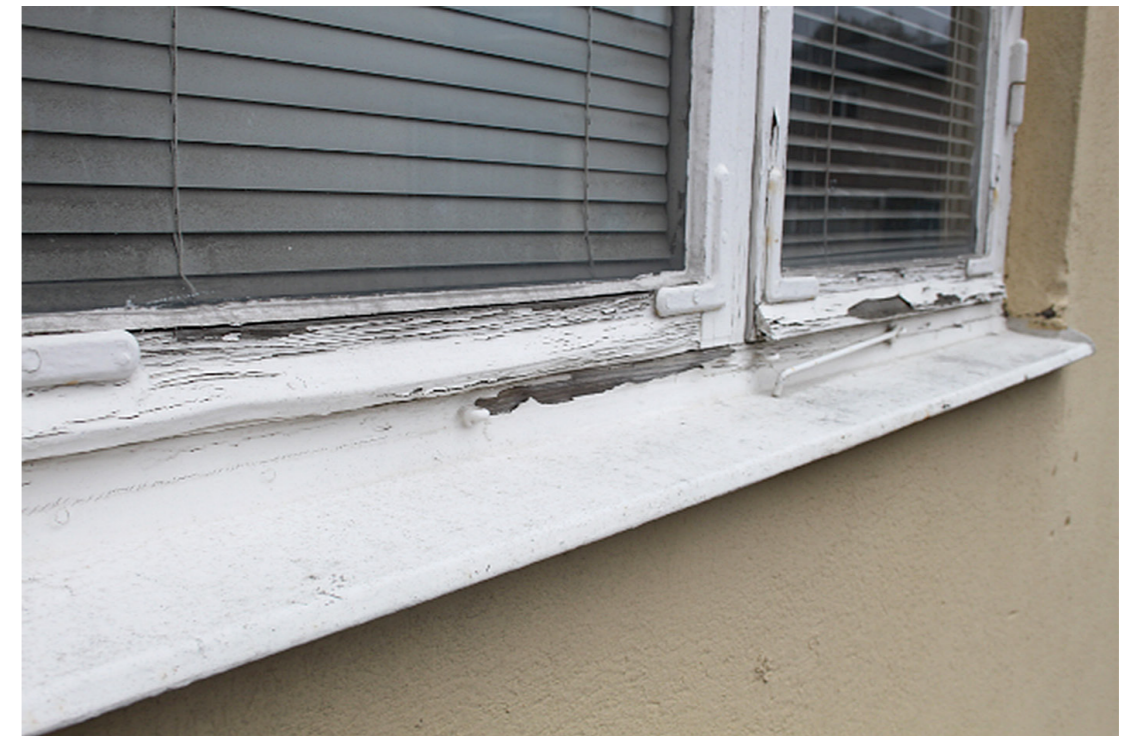
Statusrapport...

När våra fönster ser ut på detta sätt är det dags att renovera dem.

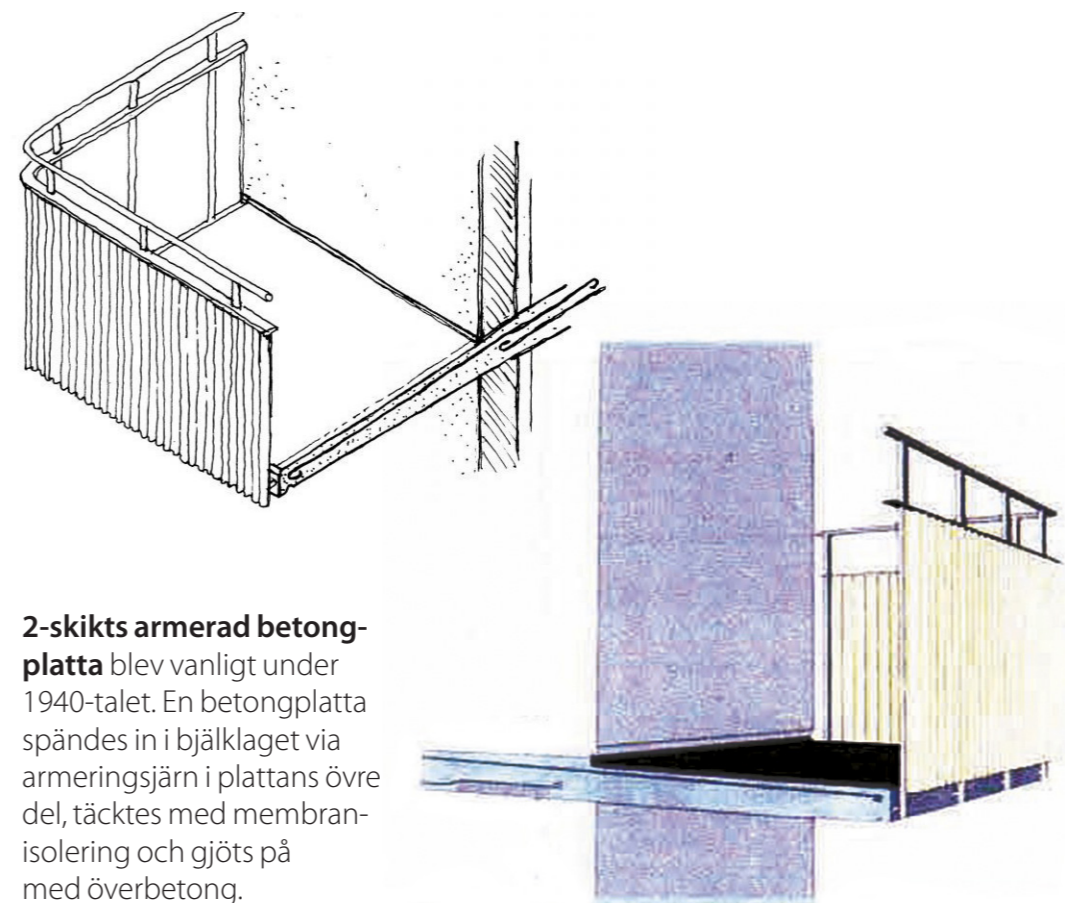
2-skiktts armerad betongplatta blev vanligt under 1940-talet. En betongplatta spändes in i bjälklaget via armeringsjärn i plattans övre del, täcktes med membranisolering och gjöts på med överbetong.

Räcket – ofta av smide klätt med fin sinuskorrugerad plåt – var fäst i betongplattans framkant.

Tränger fukt in till armeringsjärnen (som ligger i den undre betongplattan) kan de börja rosta, vilket leder till både försämrad hållbarhet och till spjälkning av betongen. Betongen kan även vara utsatt för frostsprängningar om det trängt in vatten i betongen som sedan frusit. Mossa som fått fäste är en typisk fuktbindare som bör avlägsnas, men även vanliga mattor som ligger och blir blöta bör undvikas.

Renovering alternativ 2 – allt ska bort

1. Befintliga räcken demonteras.
2. Båda betongplattorna bilas bort.
3. Befintlig armering rensas och rostskyddas.
4. En helt ny betongplatta gjuts i ett stycke.
5. Nya räcken i likartat utseende som originalen monteras.

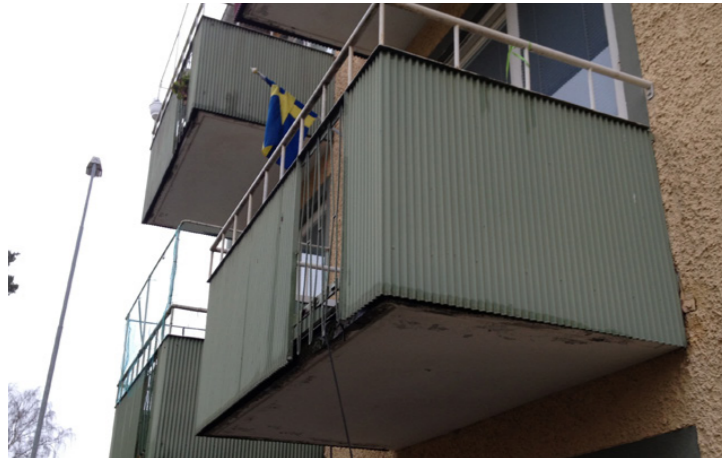
Balkongerna har sett sina bästa dagar. Fukt tar sig in i betongen och får armeringen att rosta och betongen spricker.

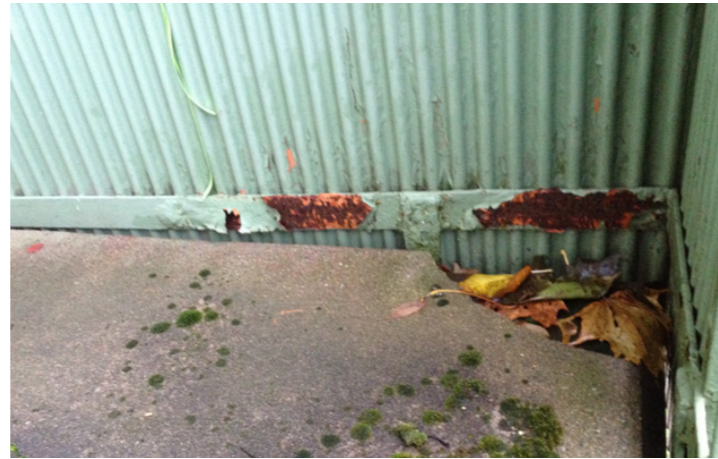
Balkongens övre betongskikt är sprucket och vatten letar sig ner mot armeringen som finns i det nedre betonglagret.

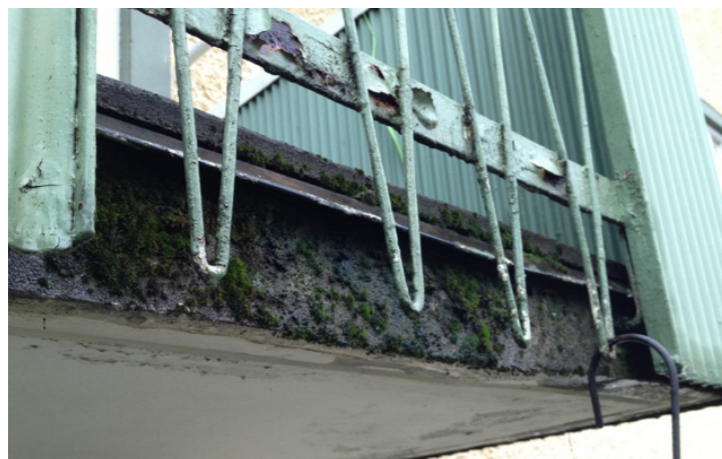
Smidesracket rostar och mossa växer på balkongens framkant.

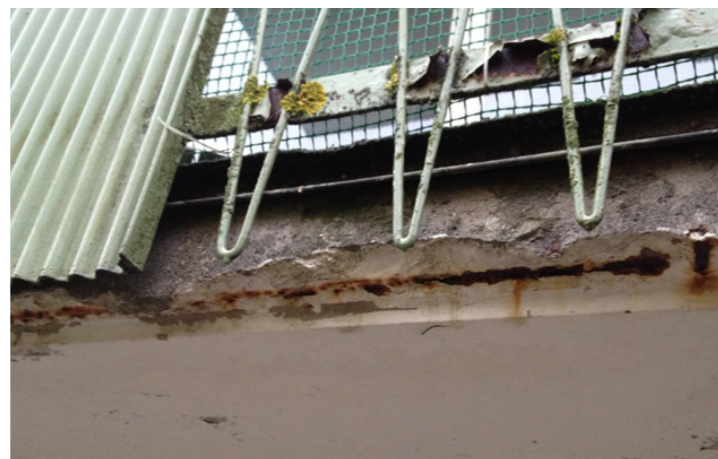
Här har betongen i balkongens framkant lossnat och kantarmeringen är synlig och rostskadad.

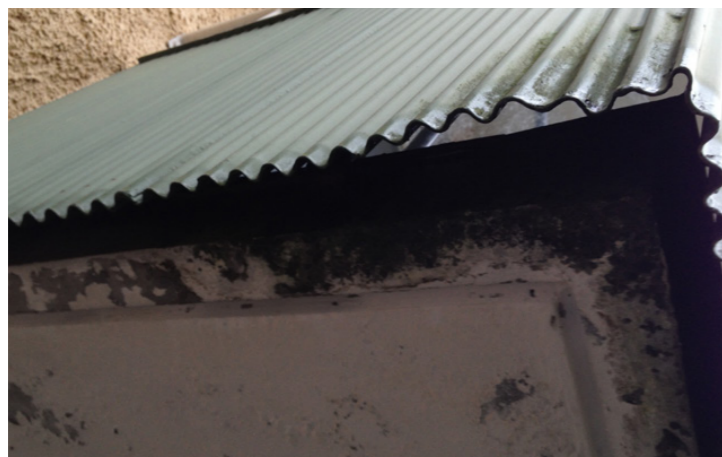
Fukt i betong och armering gör att betongen spjälkar loss, dvs. den spricker sönder. En fara om den faller ner...

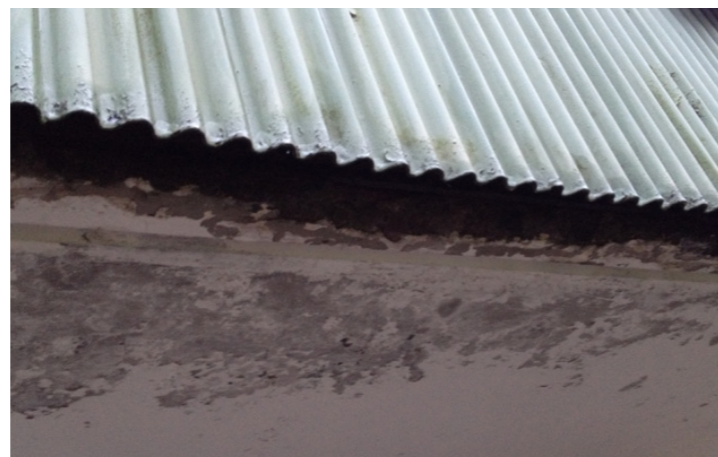
Att färgen på betongplattan flagar och att saltavlagringar syns visar också att betongen är fuktskadad.
